梅州市大平龙伟砖厂有限公司 7.5 万吨/年
城镇污水处理厂干化污泥综合利用建设项
目竣工环境保护验收监测报告表

建设单位： 梅州市大平龙伟砖厂有限公司

编制单位： 梅州市绿邦环保科技有限公司

2019 年 10 月

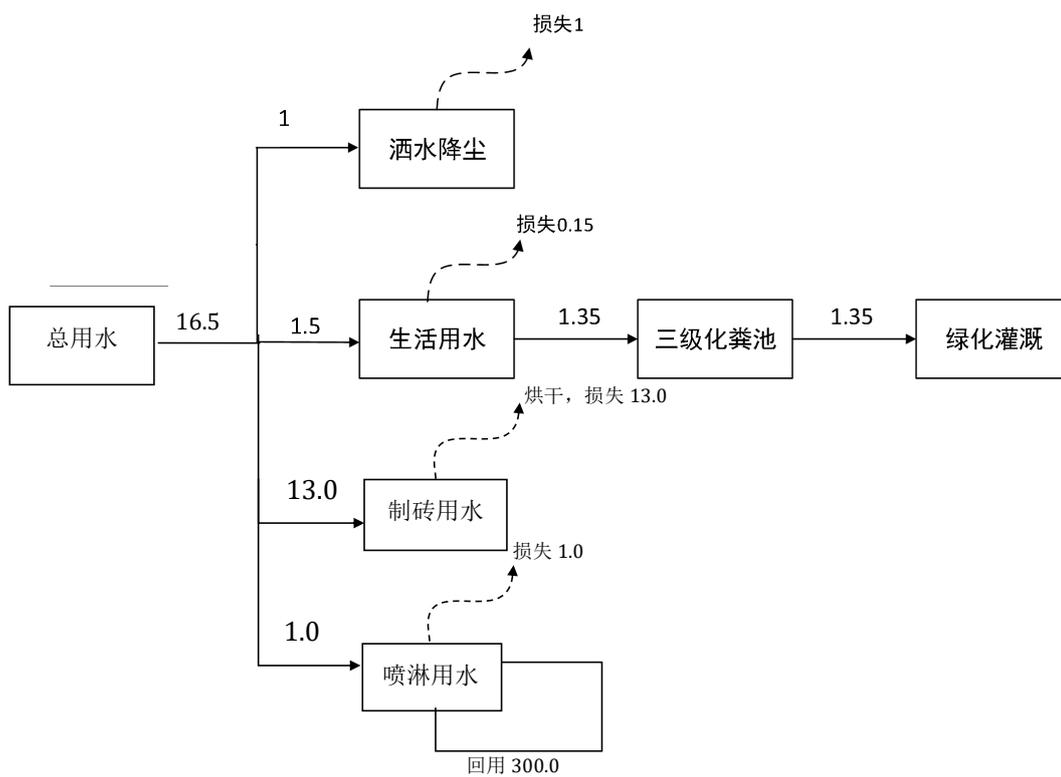
图2-4 项目水平衡图 (t/d)

企业的用水主要包括生产用的洒水降尘与生活用水，均以山塘水作为水源。洒水降尘使用水量为 $1\text{m}^3/\text{d}$ 。生活用水为 $1.5\text{m}^3/\text{d}$ ，总新鲜用水量为 $2.5\text{m}^3/\text{d}$ 。洒水降尘用水自然风干后无废水产生，生活污水为 $1.35\text{m}^3/\text{d}$ ，经三级化粪池处理后达到《农田灌溉水质标准》（GB5084-2005）要求，再按原环评要求回用于果园和绿化灌溉。项目水平衡图如下：

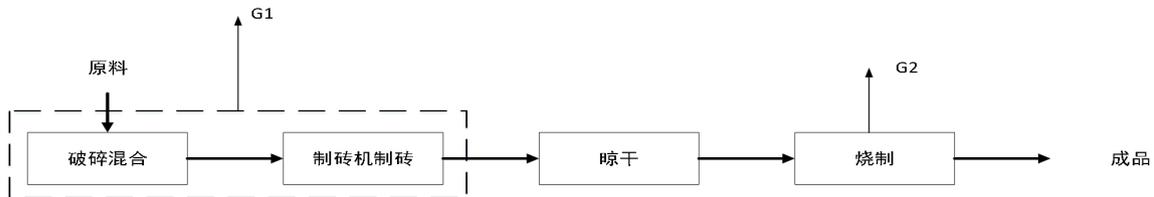
图 2-5 制砖工艺流程及产污环节图
污染物标识--G1：颗粒物；G2 隧道窑废气

技改工程仅对原辅材料进行调整，增加7.5万吨/年干化污泥，减少7.5万吨/年粉煤灰，工艺不变，工艺流程见下图。

(1) 破碎搅拌：将粉煤灰、煤矸石、污泥一起通过碎机进行破碎，之后送入搅拌机混合搅拌，使其成型水分达到 20%左右，从而完成原料的制备。

(2) 制砖成型：原料通过制砖机制备，在此过程中通过真空挤出，去除部分水分，后经自动切坯机切割成所要求的尺寸的砖坯，砖坯由传送带输送到平板进行码坯，使砖坯形成一定的间隔。

(3) 晾干：经过真空挤压的砖坯，物料中的水分因挤压和真空由内部引出至砖坯表面并迅速吸附进入砖坯外层部分，码坯后砖坯放置在轨道之上的窑车上，利用自然通风和砖坯之间的间隔，使砖坯外层水分部分挥发，砖坯内外含水率接近即可。

(4) 焙烧：企业每年只点一次火，期间隧道窑不停火，采用柴油点火，通过窑首的燃烧喷嘴喷射点火，隧道窑是 142m 的直线形隧道，其两侧及顶部有固定的墙壁及拱顶，分为预热带、高温带、冷却带，底部铺设着轨道，

晾干之后的砖坯仍由窑车通过轨道转运进入隧道窑，砖坯推入预热带，预热带的热量由高温带提供，预热温度为 400-500℃，预热时间大概为 1 小时左右，并少量通风，随着温度的升高，砖坯之中的水分首先受热挥发排出，即温度达到砖坯所含物质的燃点后进入隧道窑高温带，焙烧时间为 22 小时，最终砖坯内所有可燃物全部燃烧。燃烧产生的高温烟气在隧道窑前端烟囱或引风机的作用下，沿着隧道向窑头方向流动，回用于预热带。经过焙烧后的成品在隧道窑的冷却带冷却 1 小时，待温度降至 50℃ 左右时出窑，用窑车运至成品堆场存放。

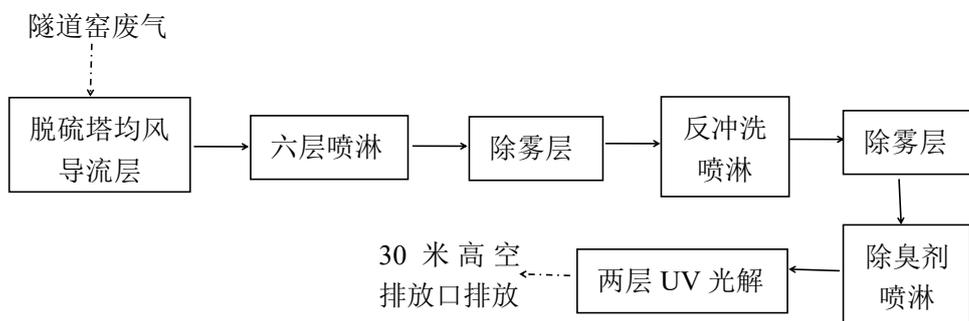
图 3-1 废气处理工艺流程图

该项目利用原有二条砖窑生产线，不增加设备和生产厂房，改用城镇污水处理厂干化污泥代替原有粉煤灰原料用量 7.5 万吨/年，并对项目废气处理设备进行了优化和维护。窑炉废气设施委托第三方环保公司对厂内废气处理设备进行了改造，将废气的处理工艺从简单的“三层水喷淋+反冲洗”升级为“六层喷淋+反冲洗喷淋+除臭剂喷淋+两层除雾层+两层 UV 光解”，使隧道窑废气污染物的稳定达标排放。用 50%的污泥代替 50%的粉煤灰。粉煤灰热值为 2500kJ/kg，干化污泥的热值为 4000kJ/kg，使用同样重量的粉煤灰跟污泥，污泥能提供的热量更多，即使用污泥能够减少原料的使用，从而达到节能的效果。

焙烧工序产生的废气为颗粒物、二氧化硫、氮氧化物，经钠钙双碱法脱硫除尘除臭装置处理后由 30m 高排气筒高空排放，具体处理工艺见下图。

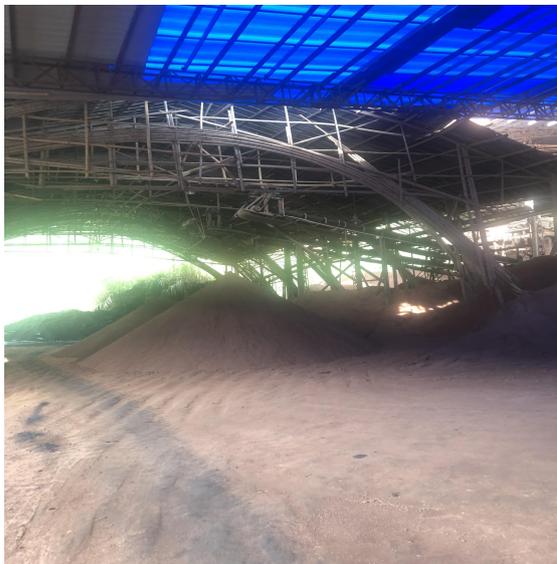
原料堆场

本项目原料堆场均采用防雨棚遮盖并定期对料堆进行洒水降温，因此，经过防雨棚的遮盖和洒水降温，粉料堆场不会产生扬尘。原料堆放过程采取了洒水降尘措施，原料含水率相对较高，原料破碎混合时起尘量很小。

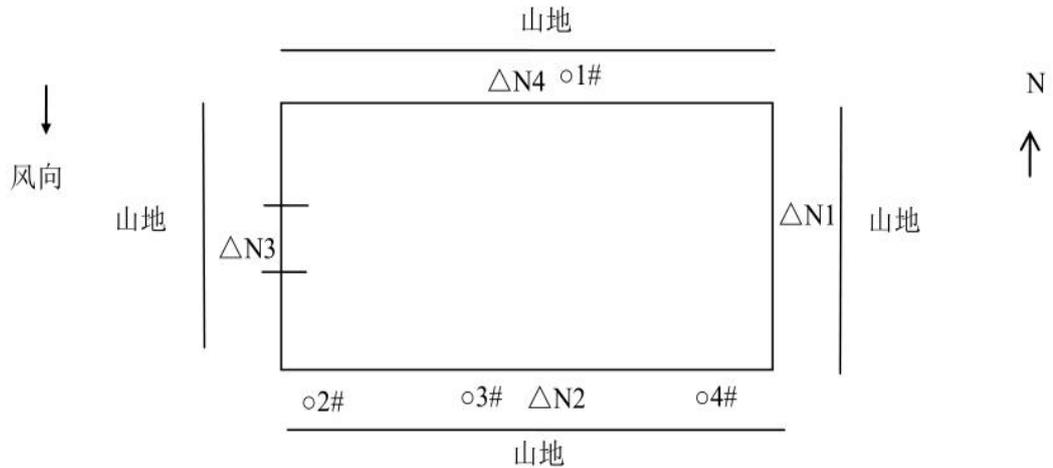
图7-1 项目检测布点图

附图：监测点位示意图，△为噪声监测点位，○为无组织废气监测点位。
